オフセット印刷のトラブル

2013年10月

1. 汚れ（小分類：地汚れ、絡み汚れ、浮き汚れ、酸化汚れ、滲み汚れ、雨だれ）

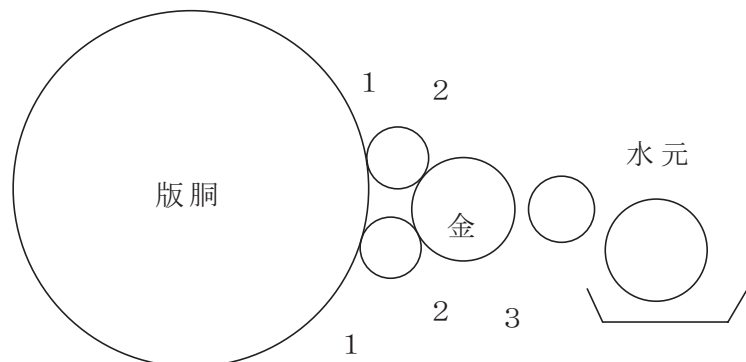
対策 C 湿し水ローラ間の接触圧の調整を試みる。
(コンベンショナル給水方式の場合)

特にこの間（2、3）の接触圧が大切。

- ・ 0.1 mmのフィルムが軽く抜ける程度の接触圧が標準。
- ・ 圧が弱すぎると水が転移しにくいのでモルトンやスリーブ上に水ムラが生じて汚れる。
- ・ 圧が強すぎると絞られて水が不足し金ローラが汚れ、結果的に印刷物に汚れが発生する。金ローラの汚れはDICのDO-70に燐酸5%を加えた液（燐酸ゴム液）で擦り取る。それでも取れない場合は、この液にパーミストンを加えて擦り取る。燐酸ゴム液で金ローラを処理した場合、燐酸ゴム液を全面に塗り一晩放置した後、使用。

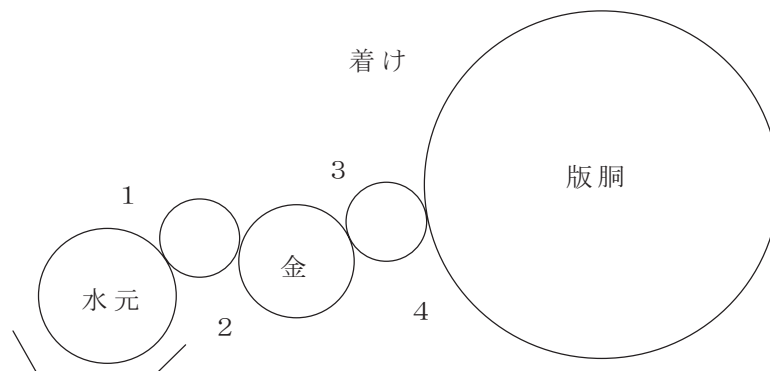
対策D 湿し水ローラ間の接触圧の調整を試みる。
（連続給水の場合）例、ローランドマチック

- ・ ゴムローラが劣化するとニップ幅（ローラ間接触圧）を標準にしでも汚れることがある。その場合ニップ幅を下記の如く調整してみる。

標準ニップ幅 1 : 4（～7、新品）
2 : 5
3 : 6
4 : 8 mm にしてみる。

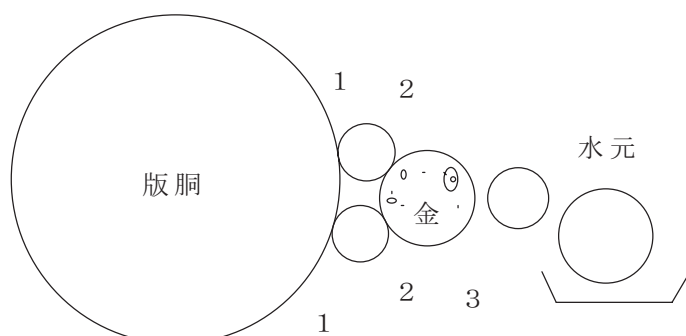
原因 クロムメッキローラの汚れ

モルトン、スリーブで発生する。金ローラの汚れが着け水棒に移動した時に軟らかいインキ固まりが版面に付着して起きる。この場合は輪の白い部分が少ない。

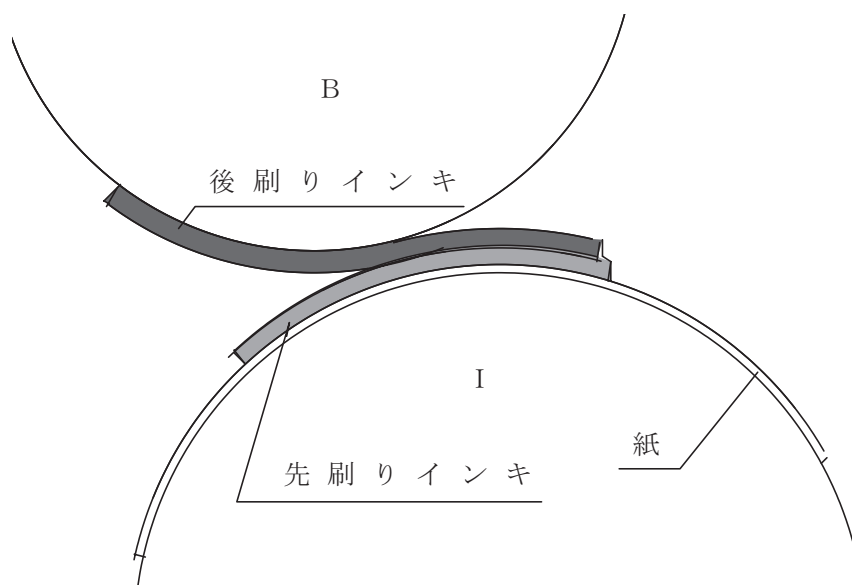
理想的なトラッピングは右上図の様に先刷りインキの上に全ての後刷りインキが転移した状態であるが、実際には起こり得ないことである。実印刷においては右下図の様にブランケットに後刷りインキが残っており、100%は転移していない。

そのため、転移した後刷りインキ皮膜が紙上とインキ上において等しい厚さになっている状態をトラッピング100%と称している。

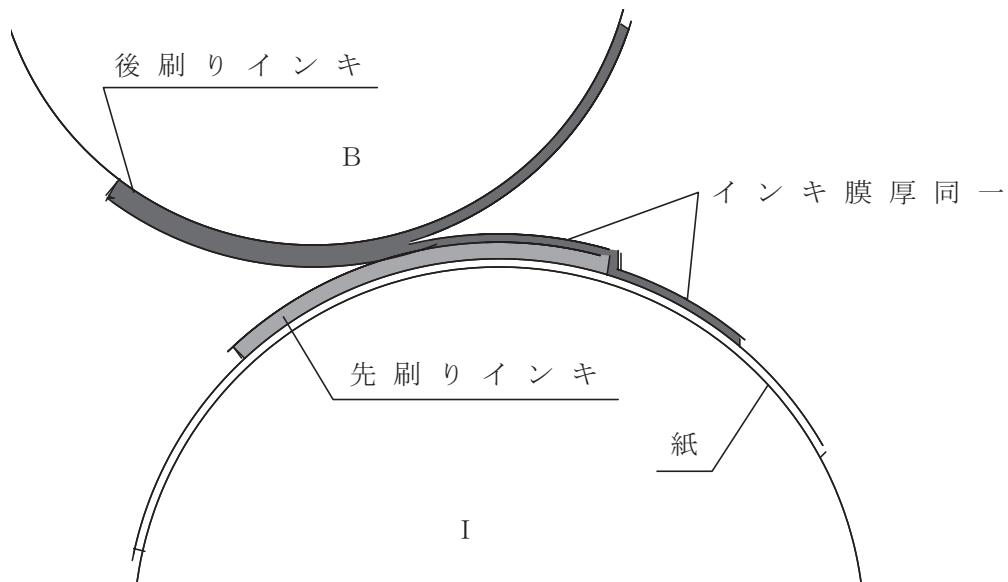
トラッピング量を調べるためには、後刷りインキ皮膜厚さを計測する必要があるが、実際の作業としては濃度計で後刷りインキを測定するフィルタを使用し、先刷りインキの濃度と、重ね部分の濃度を測定する。

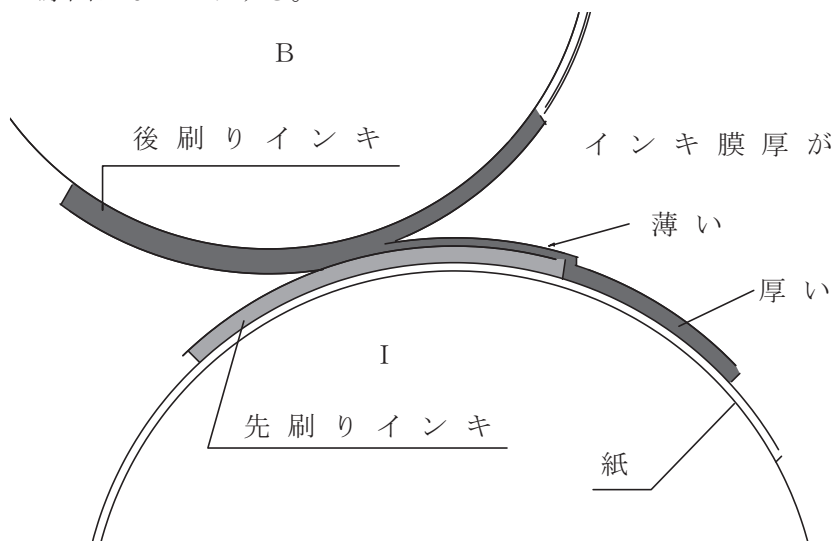
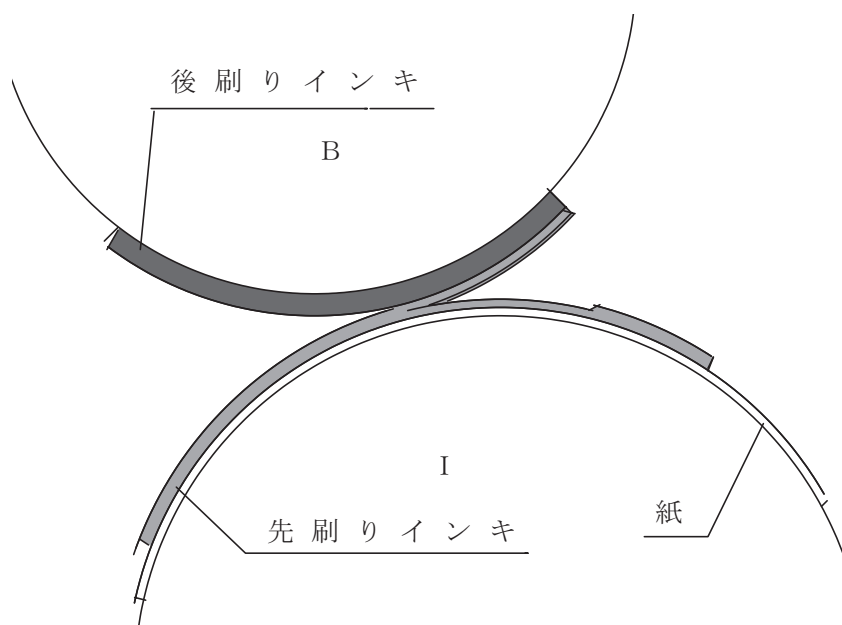
一般にトラッピング不良と呼ばれる現象は右上図の様に、先刷りインキ皮膜上に後刷りインキが十分に転移しない状態であり、実印刷においては多かれ少なかれ発生している。紅藍の重ねにおいておよそ70～80%トラッピング不良現象程度のトラッピング量である。

また、代表的なトラッピング不良として、右下図の様な現象も発生する。この現象はバックトラッピング（逆トラッピング）と呼ばれる現象であり、印刷面には先刷りインキ上への転移が悪くなるだけでなく、後刷りインキが先刷りインキによってバックトラッピング現象で濁りが発生したり、ゴーストの発生の原因になったりする。

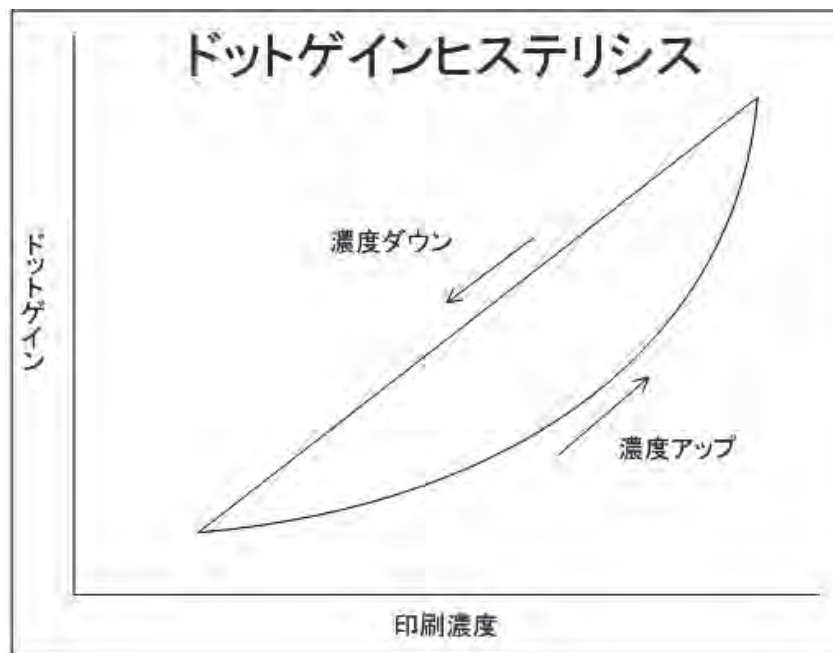
- 原因 ドットゲインヒステリシス（校正刷り）
 校正刷りのドットゲインを論じるときに、意外と知られていない問題としてドットゲインヒステリシス（文献等で発表された形跡はない）の問題がある。

ドットゲインヒステリシスとは、濃度が上昇するときと下降するときのドットゲイン量が違ってくると言う。濃度が上昇するに従い、若干遅れ気味にドットゲインは大きくなる。ドットゲインの主たる発生場所が版－ブランケット間であることから、インキに汚染されていないブランケットにインキが展伸するのにかなりの力が必要であり、またいったん汚染されたブランケット上では僅かな力でドットゲインが発生するためであろうと思われる。

従って、濃度とドットゲインを論じる際は、サンプリングの状態が濃度上昇時か濃度下降時か、また濃度下降時ならばピーク濃度がどの程度まで上昇したのかも把握しておく必要がある。

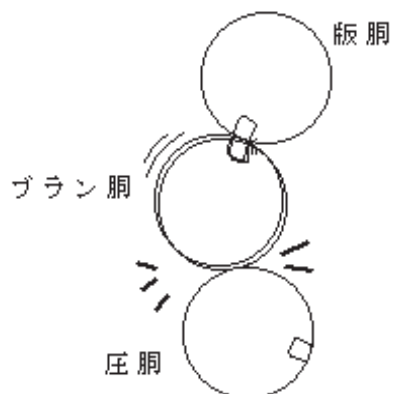
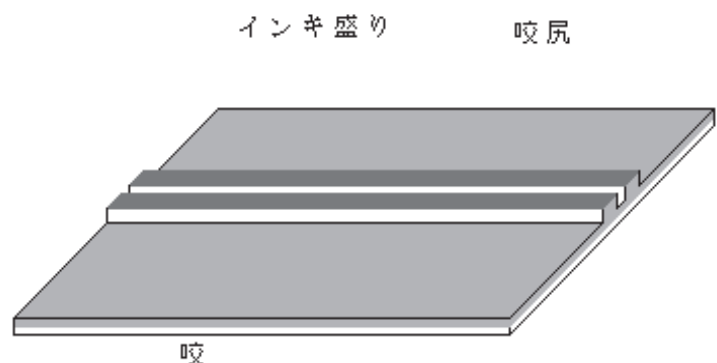
(1)ショックマーク

左右方向に出る棒状の色ムラをいう

原因	印圧が強い
対策	標準印圧に戻す。 版 ←→ ブラン間 0.1 ~ 0.15 mm ブラン ←→ 圧胴間 0.15 ~ 0.2 mm 標準圧
原因	ブランケット胴の仕立てが硬過ぎる ブランケットによる版の磨かれが生じ易く砂目が摩耗し保水性が悪くなり汚れが生じる。ショックマークやギヤマークとして現出する
対策	
原因	圧縮性の悪い（硬い）ブランの使用
対策 A	圧縮性の良いブランを選ぶ。 各ブランメーカーに圧縮性の良いものから悪いもの迄取り揃えてあります。（良いものはショック吸収・網点再現性重視、悪いものは着肉性重視）
対策 B	ハード仕立てからセミハード仕立てにする。 ブラン下にアンダーブランを使用する。
原因	版・ブラン残りを起こす紙、インキの使用
対策 A	超光沢メジュームを3~7%入れる。
対策 B	粉状の残りの場合は、湿し水量をやや多めにするとう粉がたまりにくいこともある。
原因	送り胴への咬え替えタイミング不良 圧胴から送り胴へ紙を咬え替える時にマークが発生することがある。これは、圧胴の爪圧が弱かったり送り胴の爪台の高さが不均一であったり様々な要因がある。一つ一つの原因を潰して行かなくてはならない。特に厚紙印刷後の薄紙印刷の場合はスプリングのへたりによって、爪圧が弱まっていることがあるので注意すること。
対策	
原因	メタル（軸受け）の摩耗 国産印刷機には、シリンダーの軸受け部分にベアリングを使用したものがあるが、輸入機のほとんどはメタルを使用している。このメタルが摩耗してしまうと、ほぼ印刷機の寿命と言うことになるが、気付かずに使用している場合（何とかごまかしている場合がほとんど）が多い。一時の三菱の印刷機はベアリングの摩耗が激しく、2~3年でギヤマークが激しくなっていたが、最近ではかなり精度も上がっているようである。 メタルの摩耗によるストリーク汚れ（ショックマーク）を完全に直すことは、メタルの交換をしなければならないが、ブランケット仕立てをセミハード（ブラン下にアンダーブランケット使用）、またはソフト（ブラン下にラシャを使用）仕立て

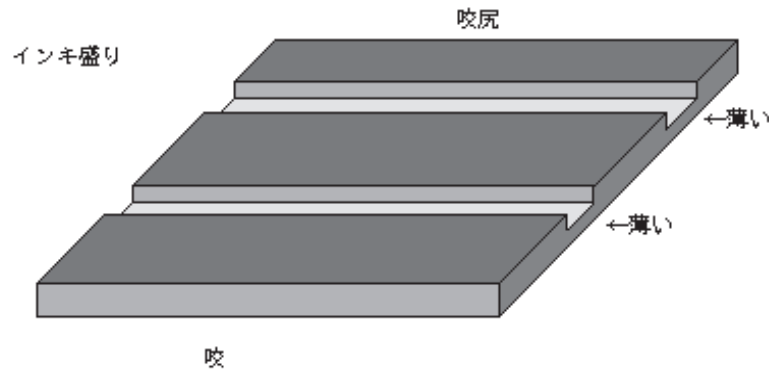
(2)水棒のショックマーク（棒状に薄く出る）

原因 湿し水量が多い

対策A 湿し水調量ローラの交換。
